القاهرة التاريخية
HISTORIC CAIRO

مشروع ترميم
قصر محمد علي باشا

قصر محمد علي باشا

تدهور وإزدهار

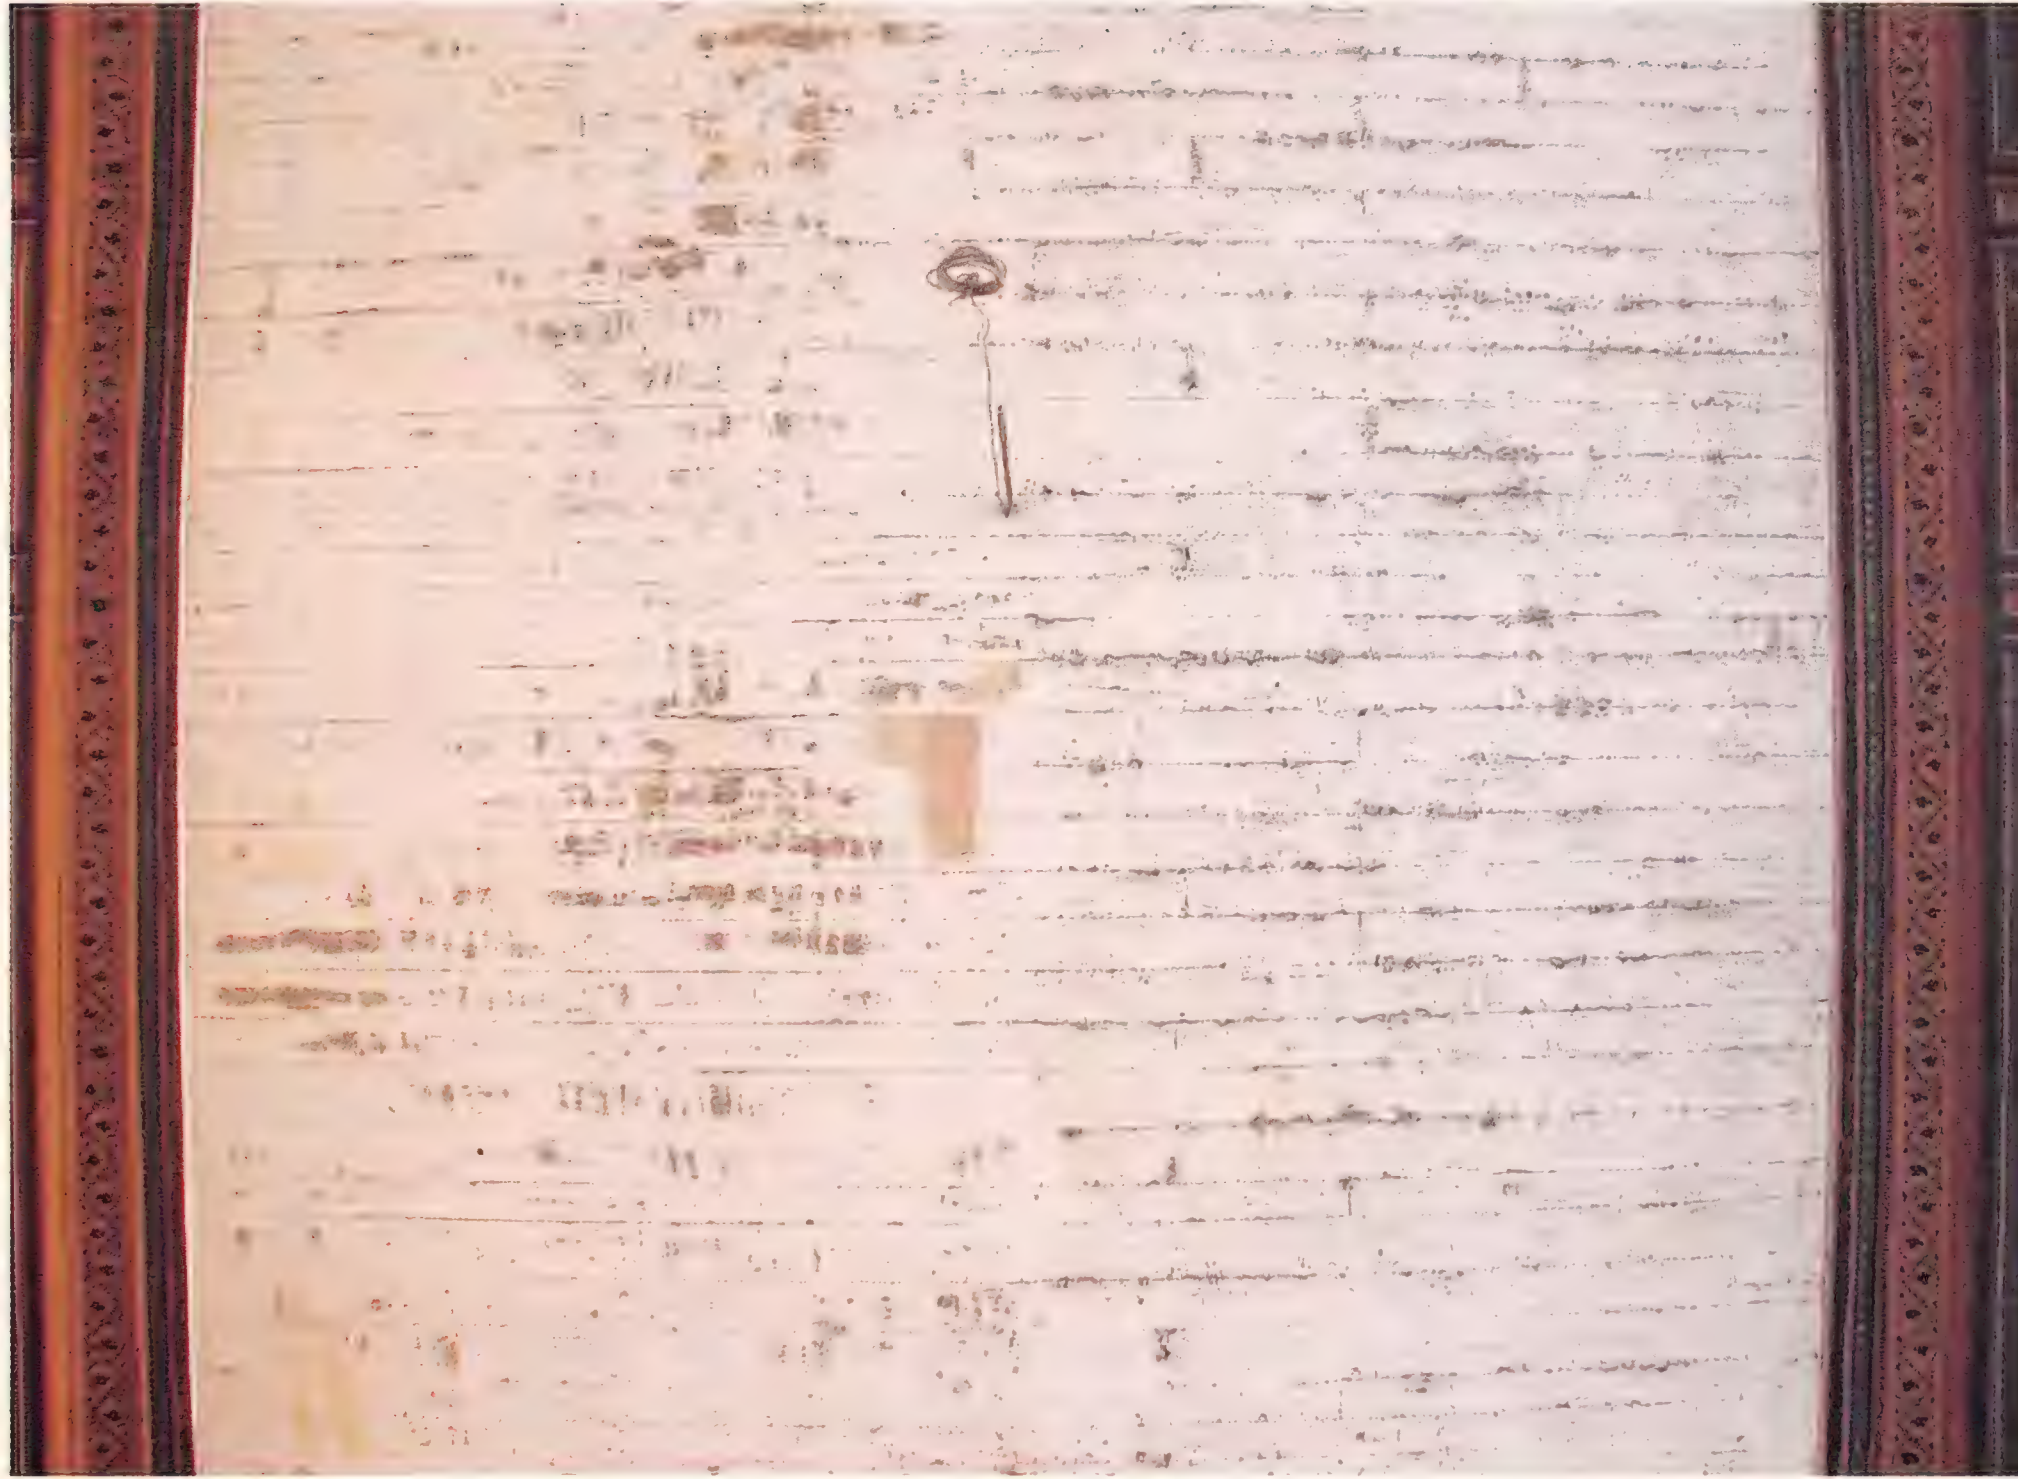
جزء من أحد الأسقف السادة قبل الترميم

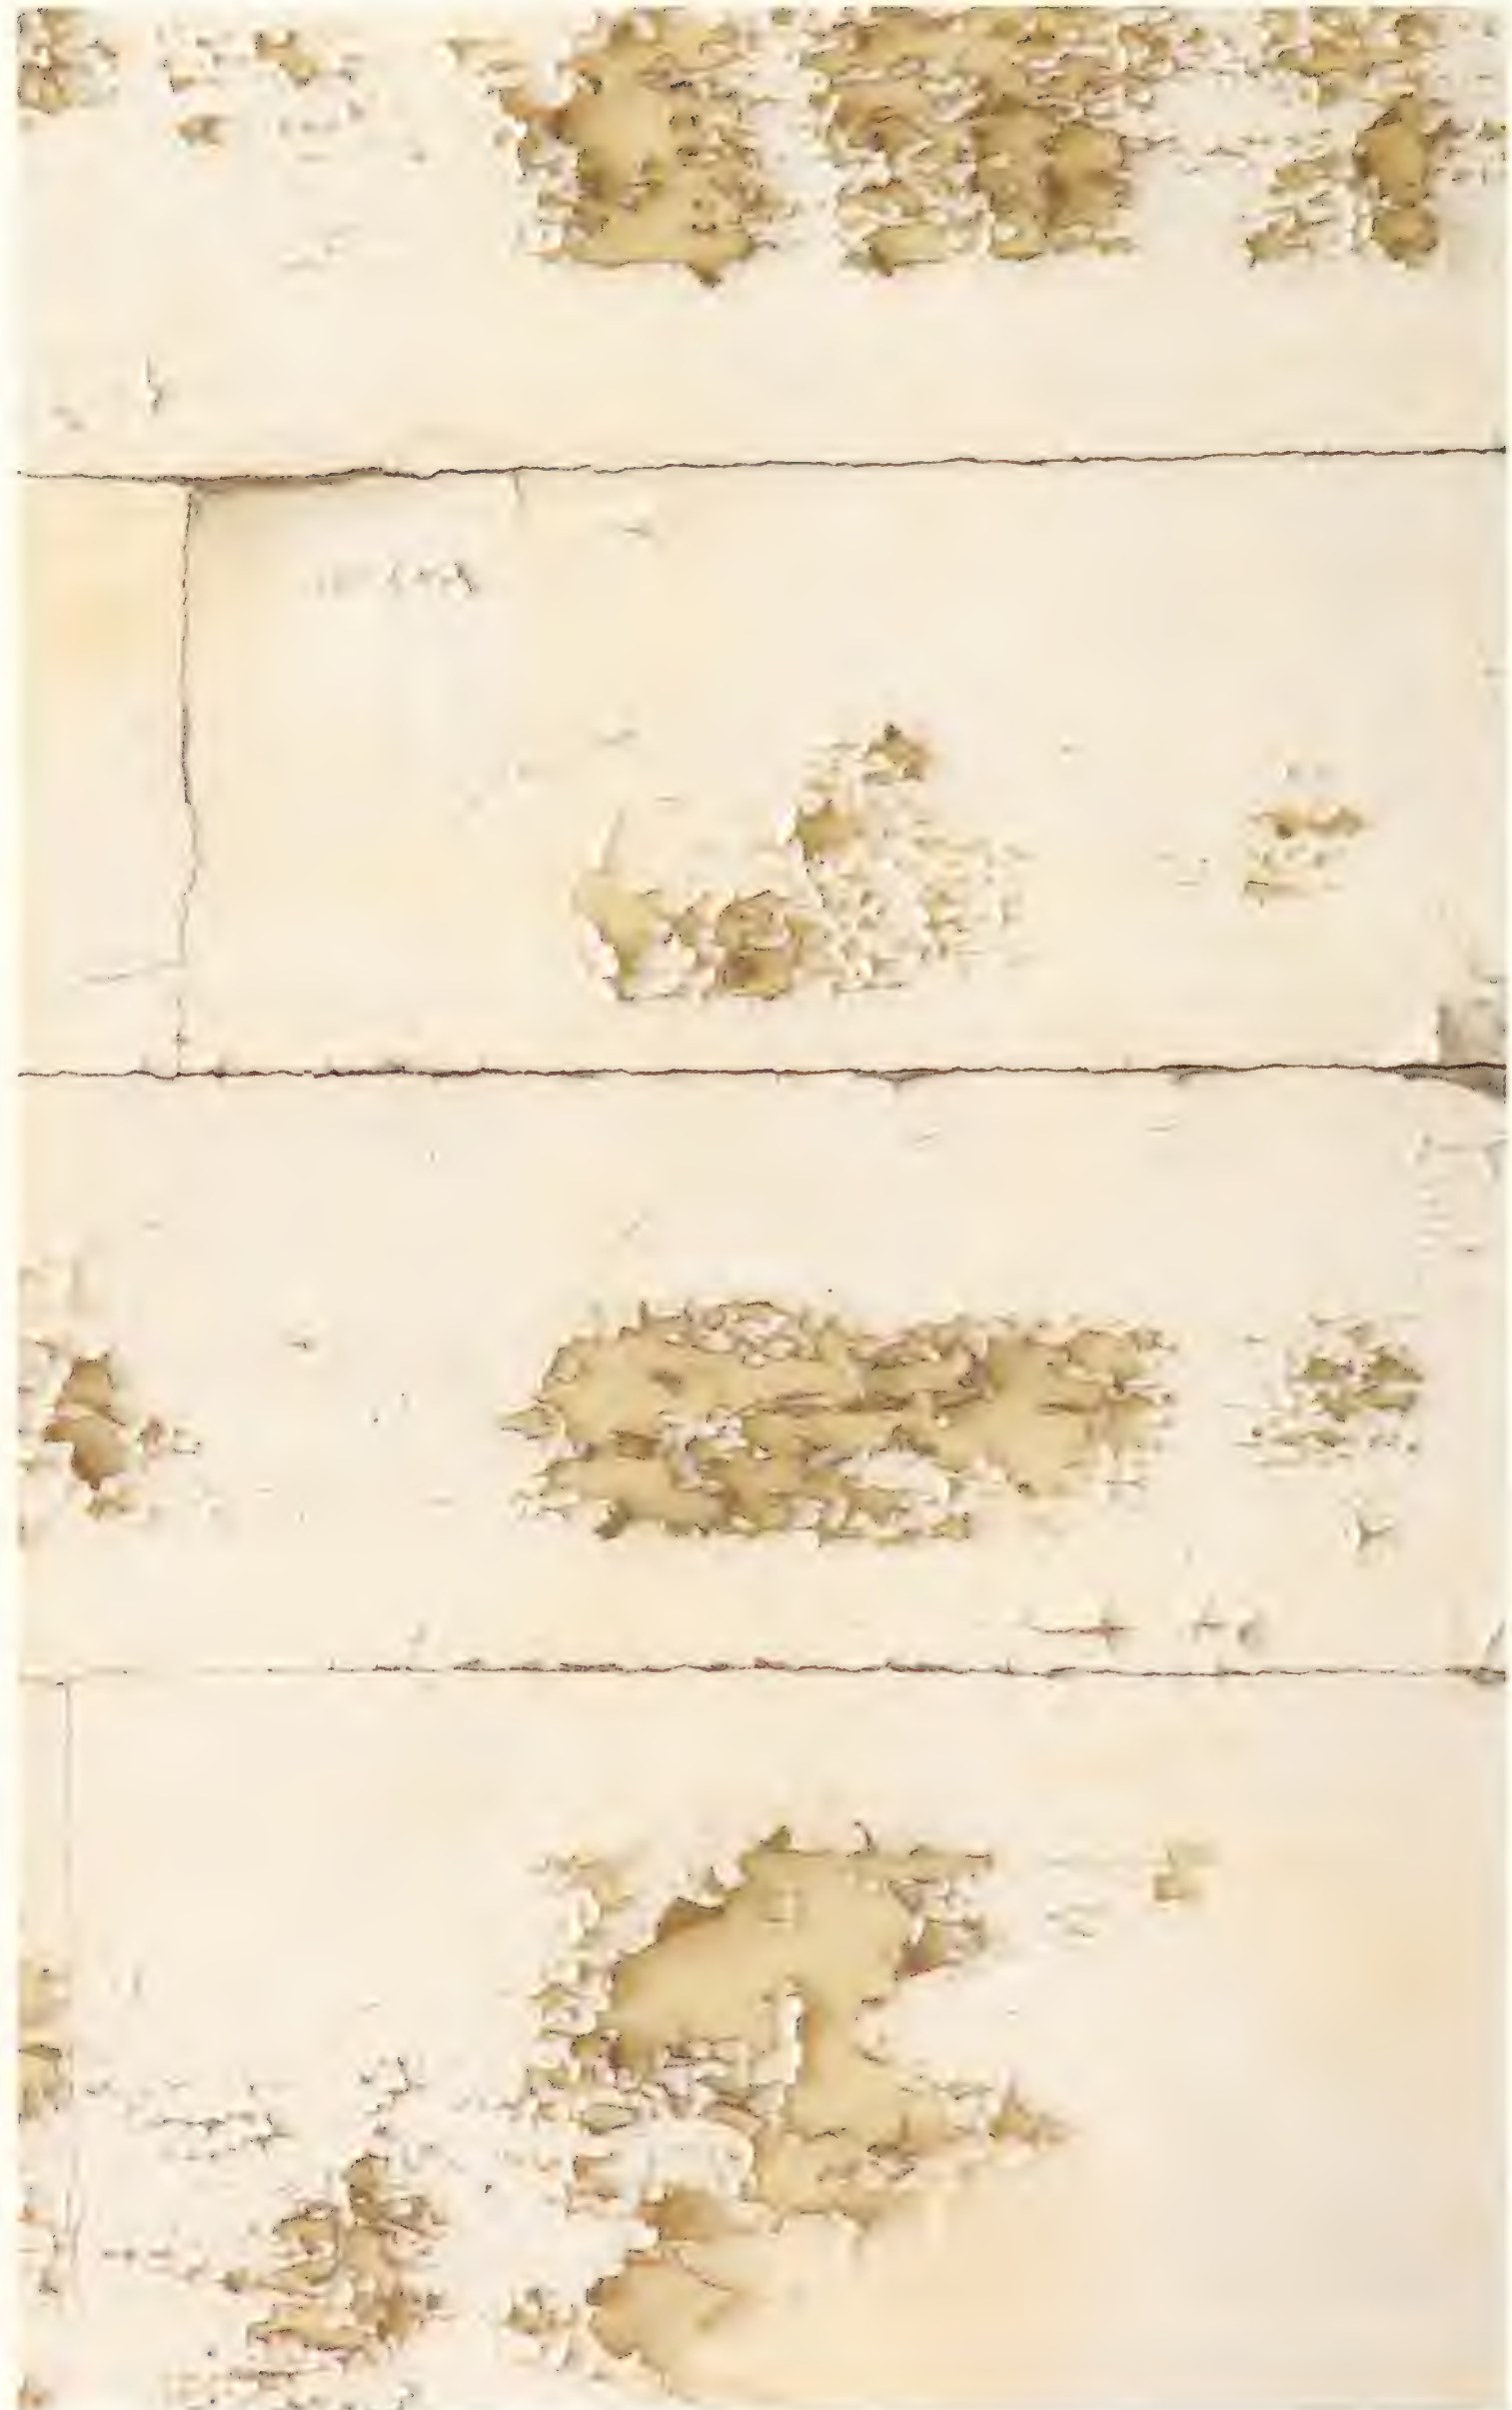
الأسقف السادة قبل الترميم

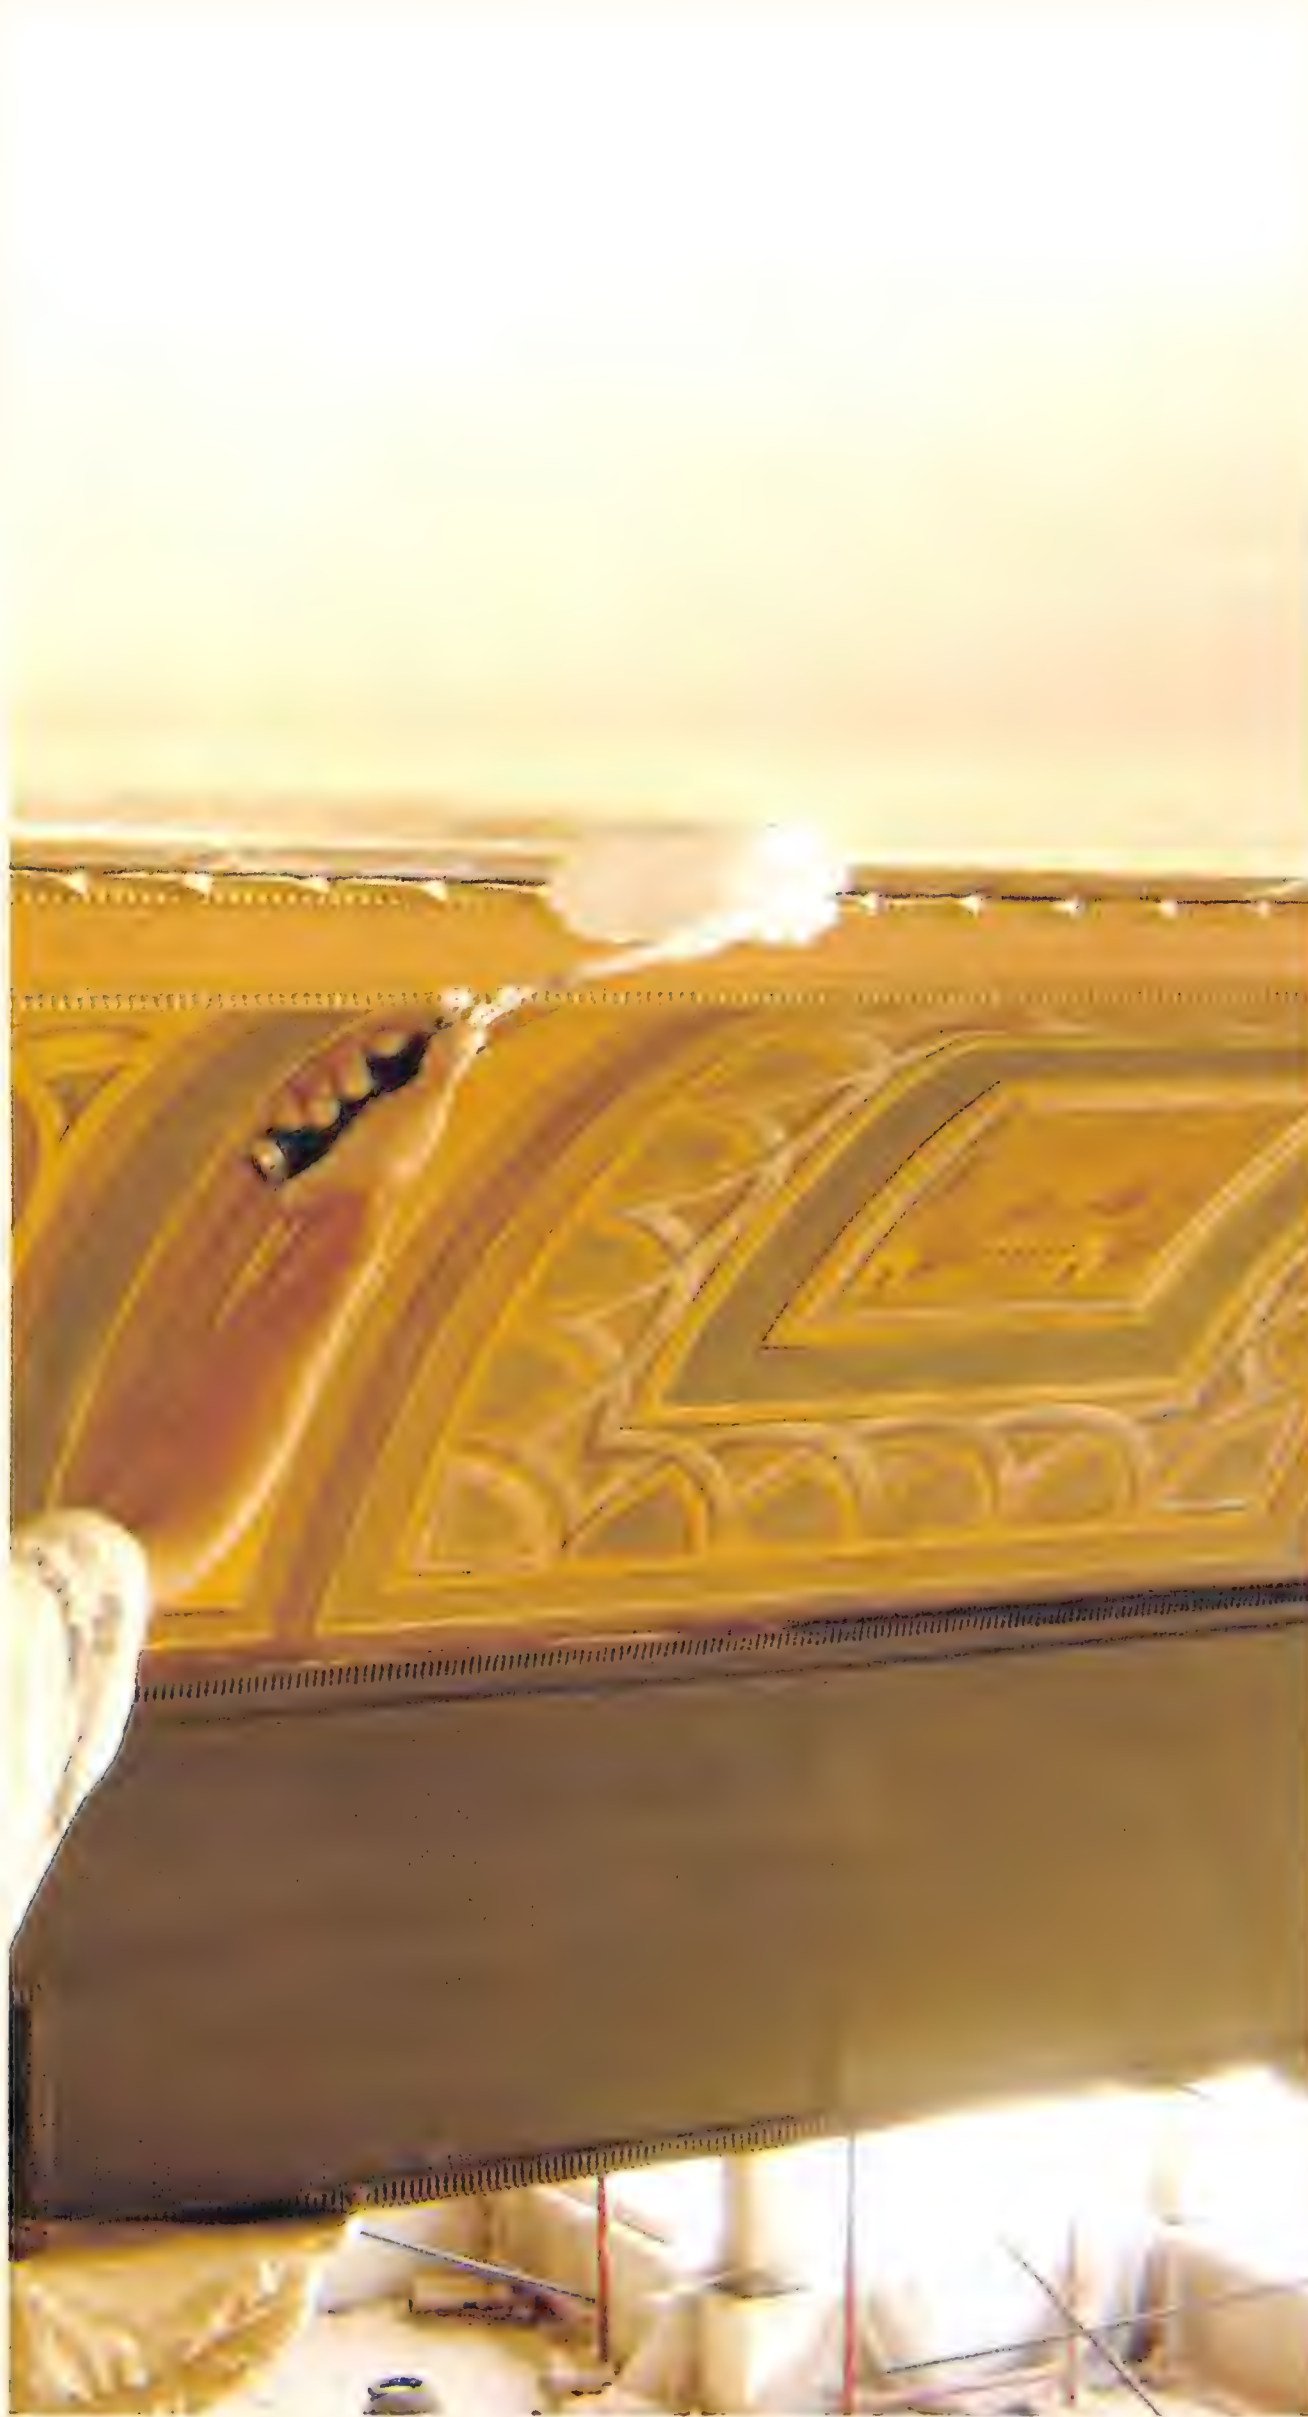
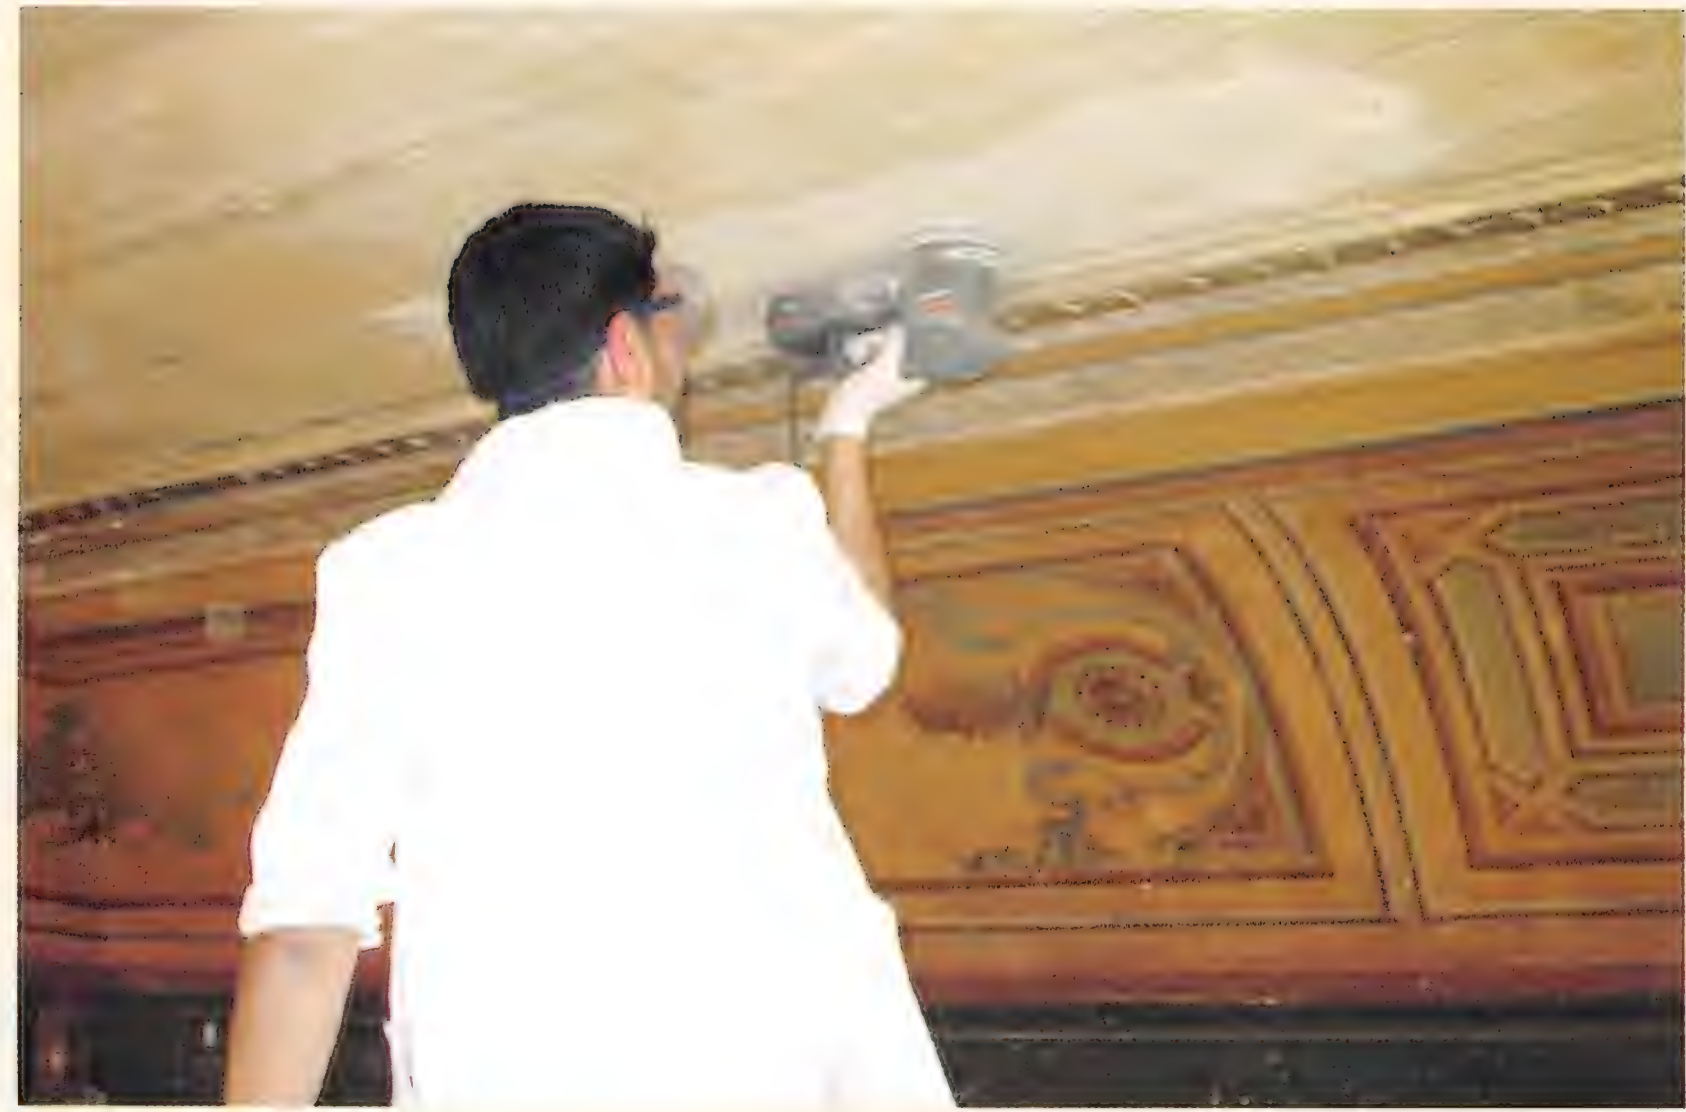
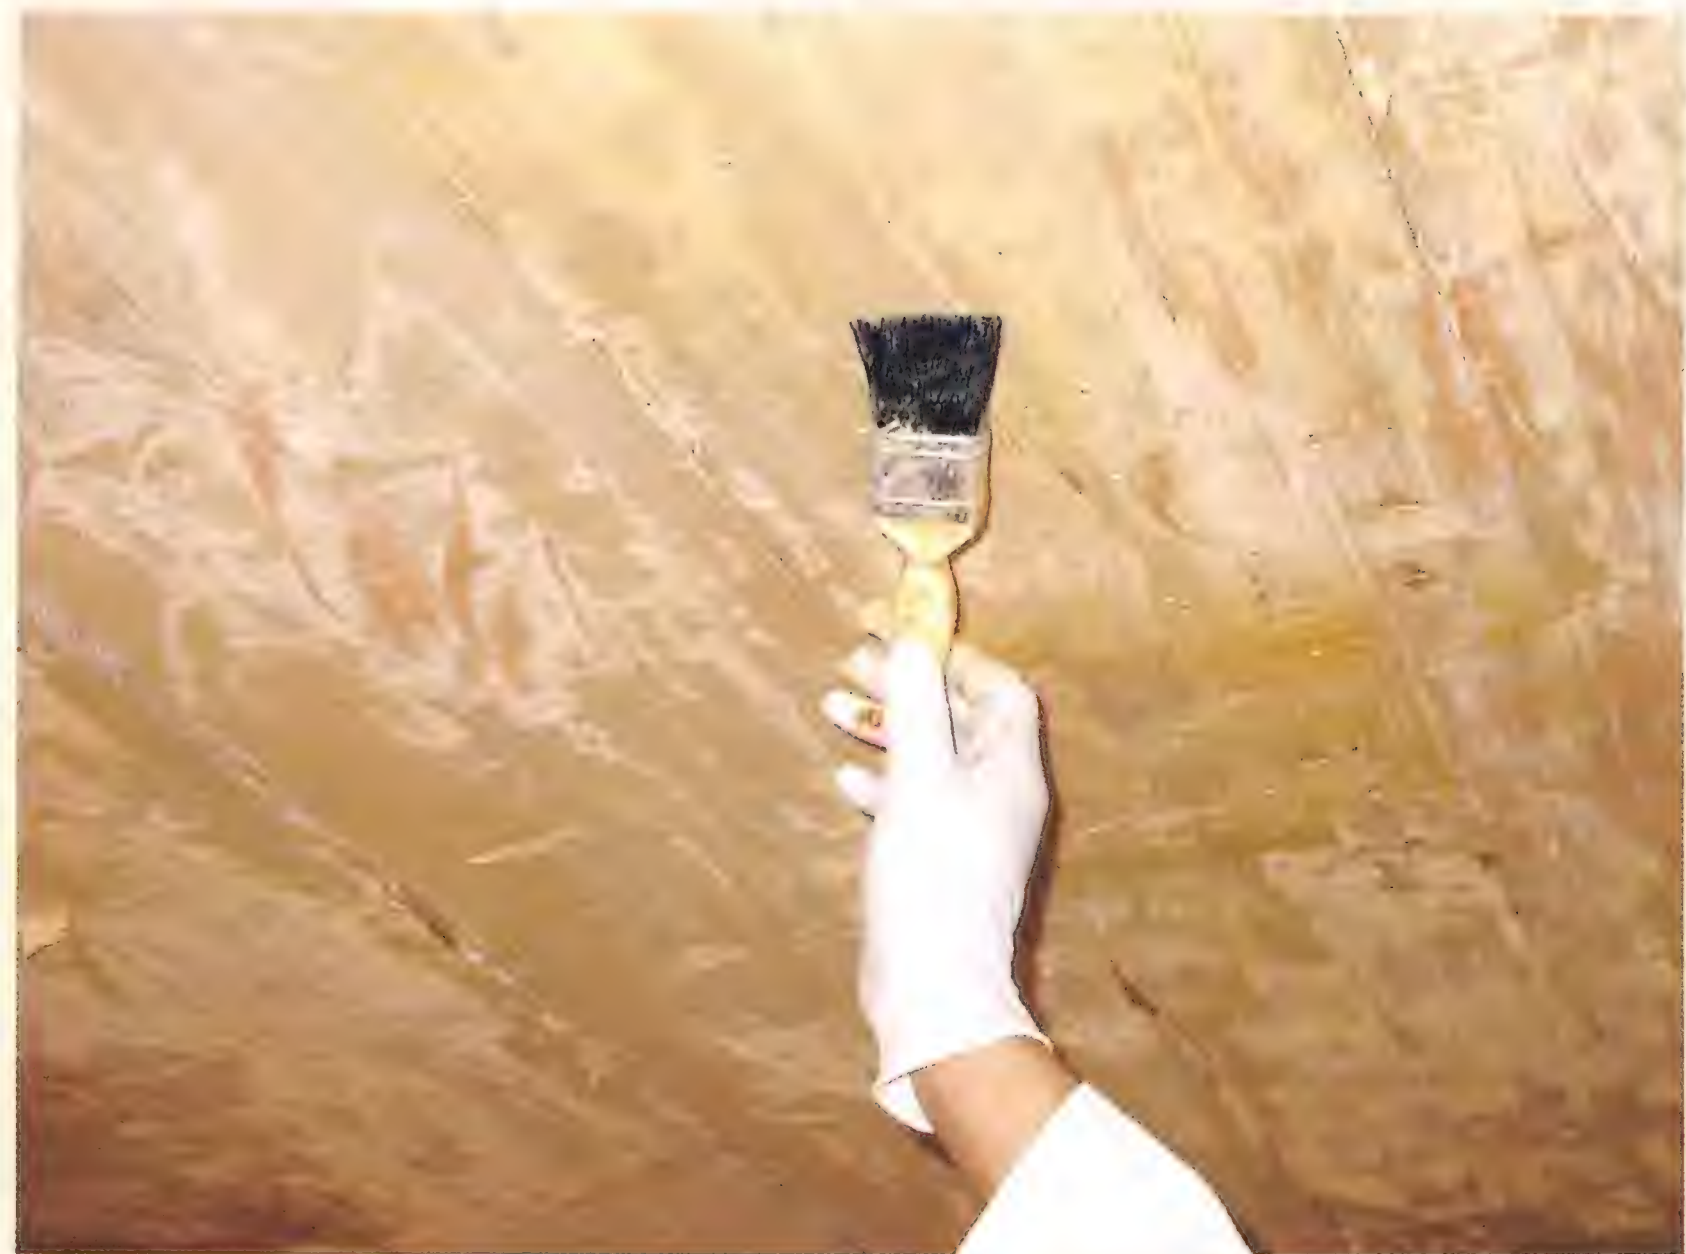
أثناء ترميم السقف السادة

أثناء إزالة الدهانات الحديثة

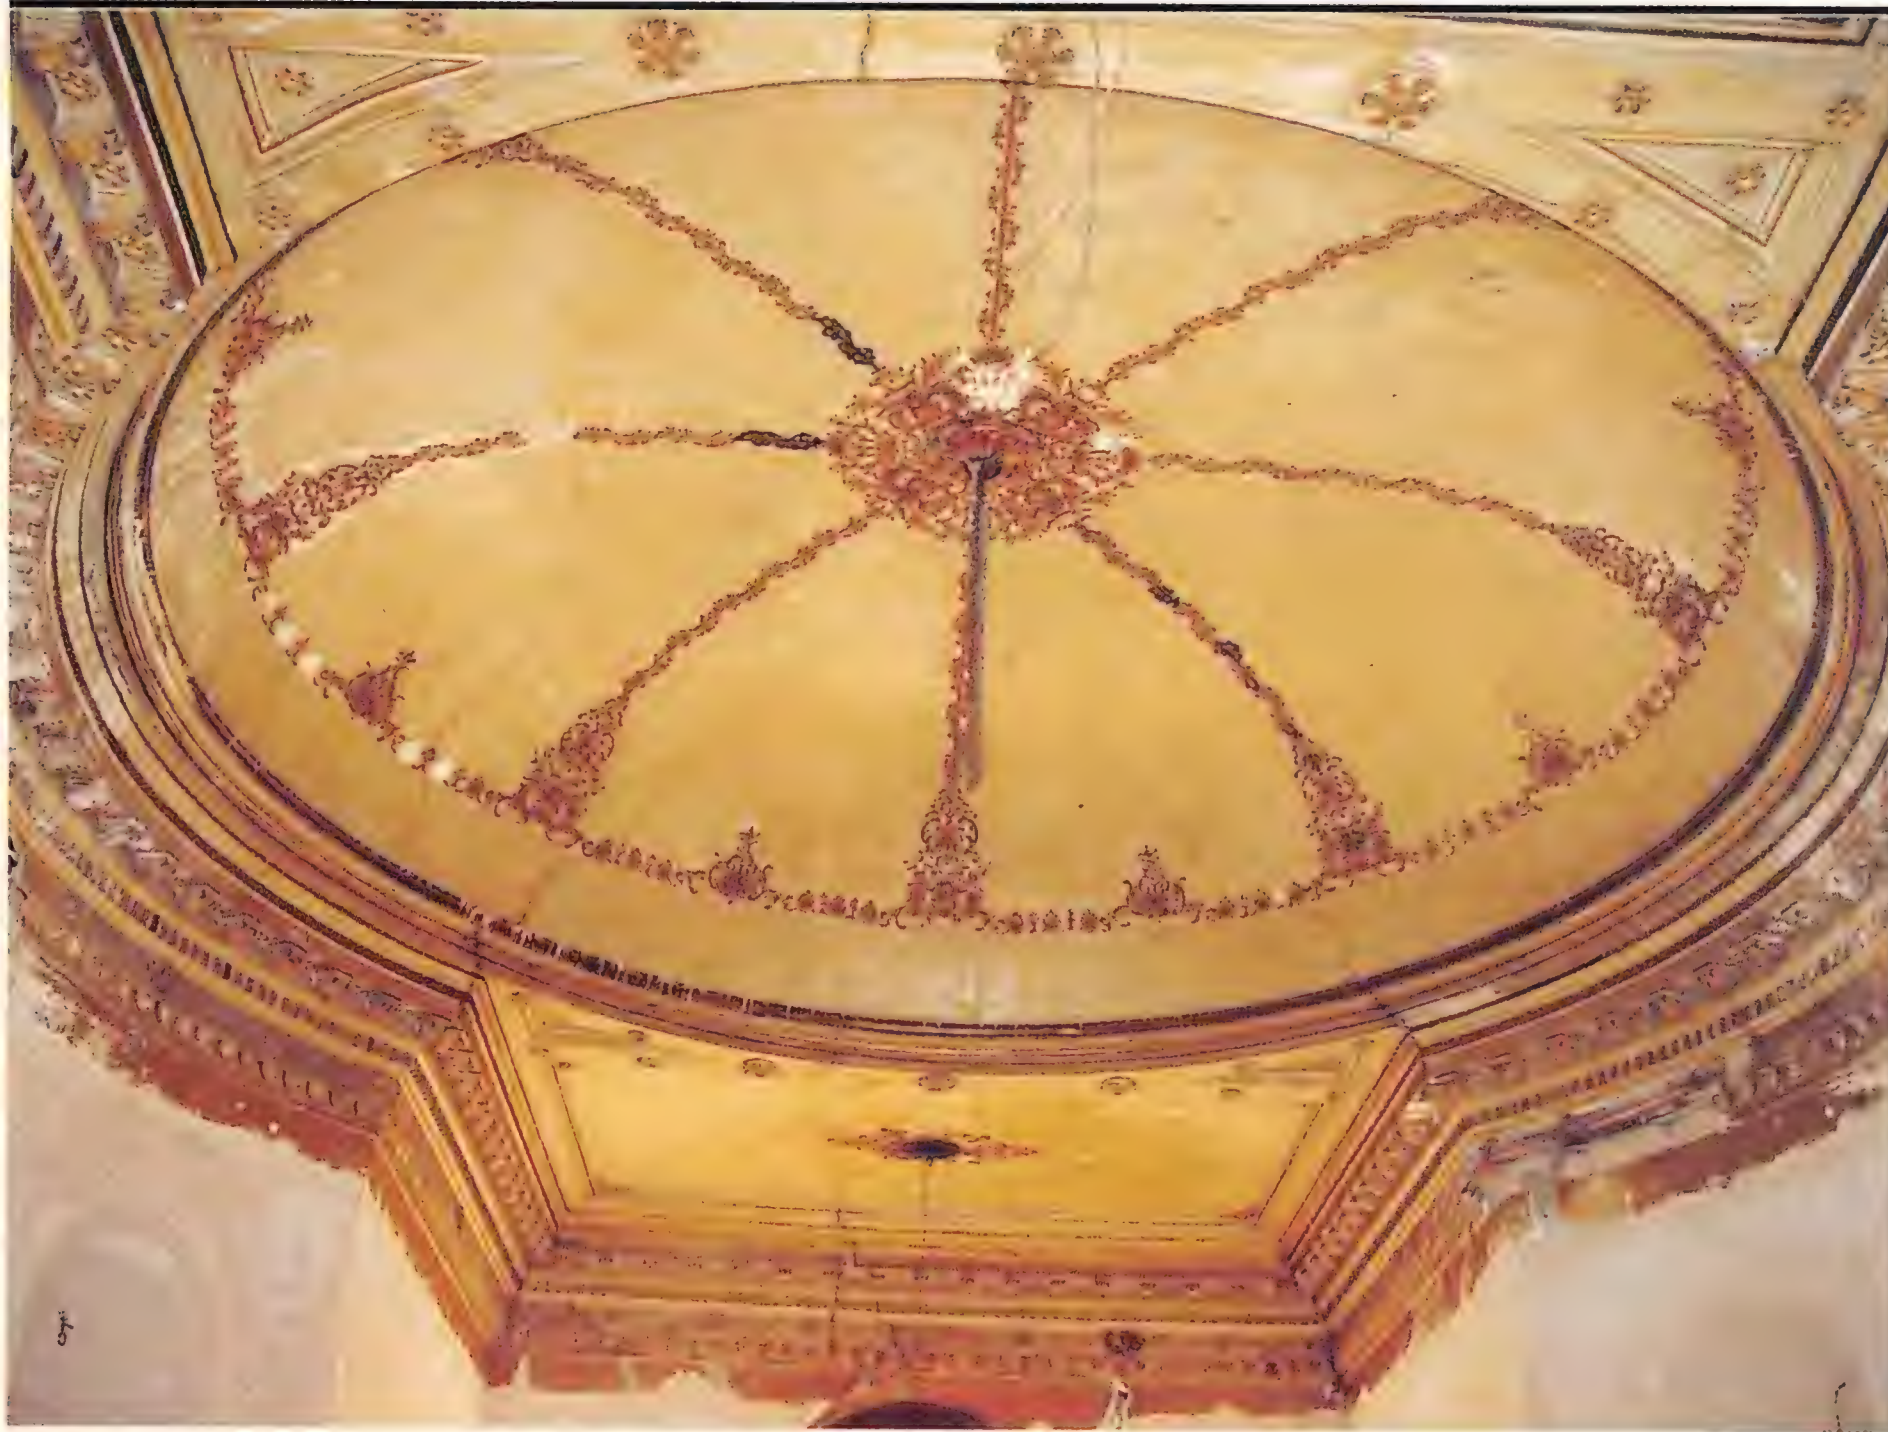
سقف بهو مدخل الجبلية قبل الترميم

مظاهر التلف :

- أتربة واتساخات تغطي الأسطح المذهبة.
- شروخ وانفصالات وفقد في طبقة الملاط وخاصة في سقفي المدخل والقبة مليئة بالشروخ مختلفة الأحجام.
- تذهيب تالف متأكسد
- تمليح في أجزاء من الملاط وخاصة الأجزاء أسفل المزاريب في القبة.

خطة العمل:

- تم عمل التوثيقات اللازمة سواء فوتوغرافي أو معماري أو التصوير بواسطة الأشعة فوق البنفسجية.
- التنظيف الميكانيكي بواسطة الفرش الناعمة
- لصق طبقة توال على الأجزاء المنفصلة لحمايتها ودرء الخطورة لها.
- نزع الأجزاء المملحة من جانبي القبة أسفل المزاريب ووضع مونة أخرى مشابهة للمونة الأصلية وتعقيم جميع أخشاب البغدادلي في البهو
- تثبيت سدائب البغدادلي وعمل النجارة اللازمة لها
- تثبيت الأجزاء المنفصلة واستكمال الاجزاء الناقصة
- التنظيف الكيميائي بعد اختيار أنسب المحاليل لأحسن النتائج
- عزل الاسقف ووضع الرتوش للأماكن المفقودة من طبقات اللون
- استكمال التذهيب الناقص والمفقود
- العزل النهائي

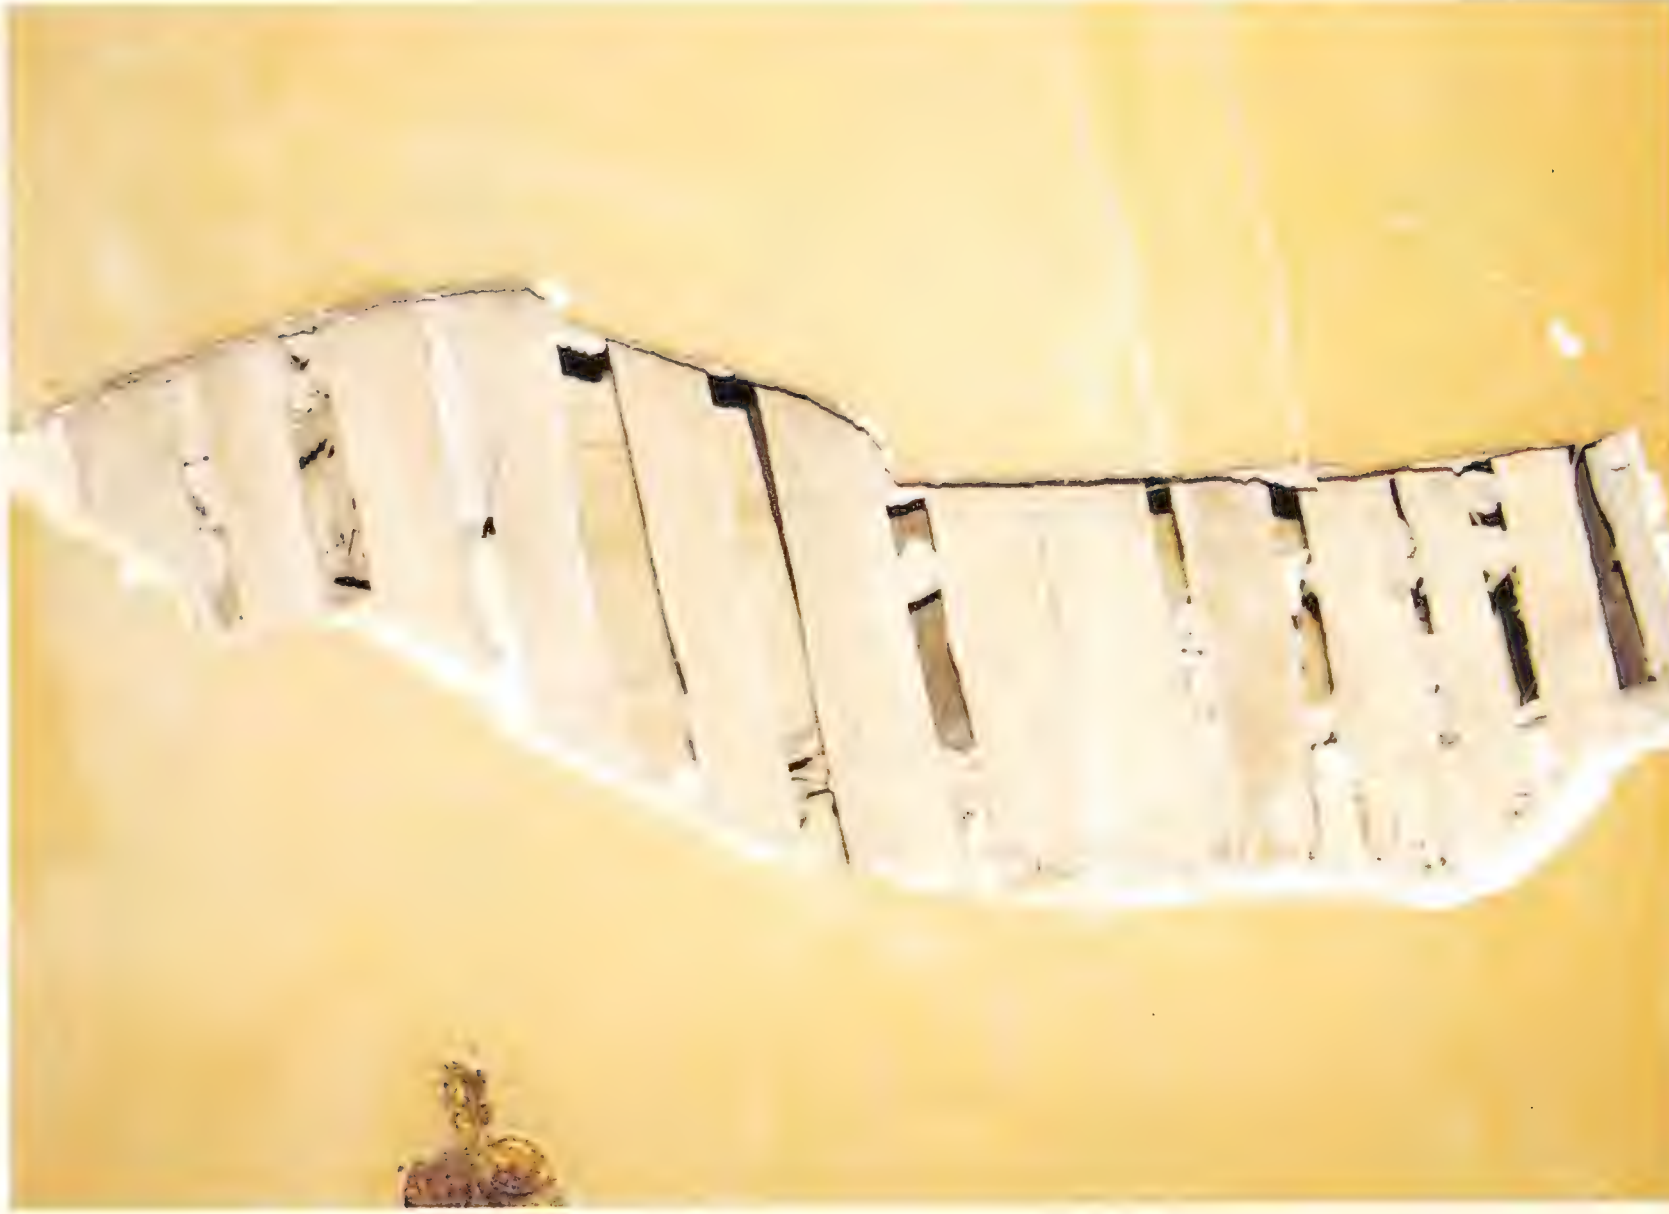
أجزاء مفقودة في سقفي المدخل والبهو

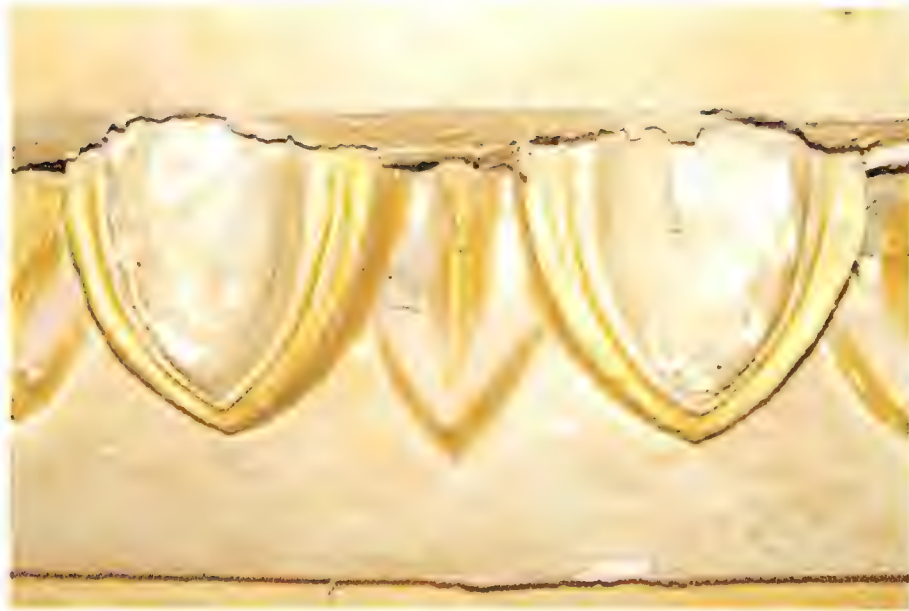
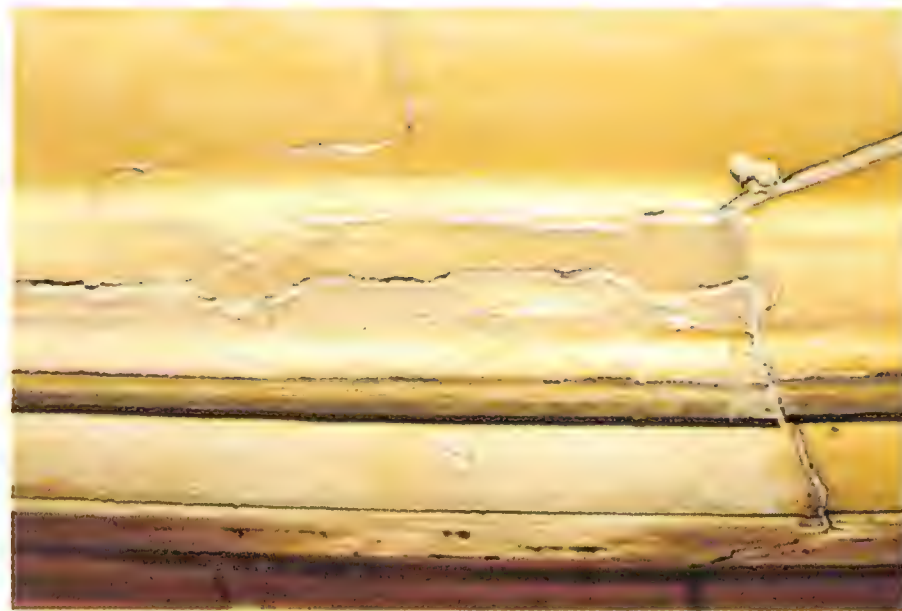
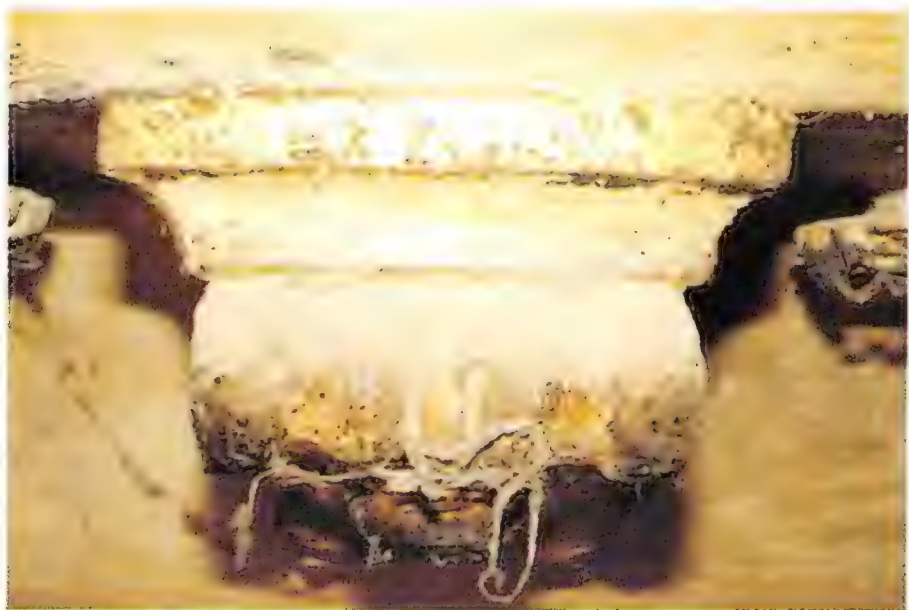
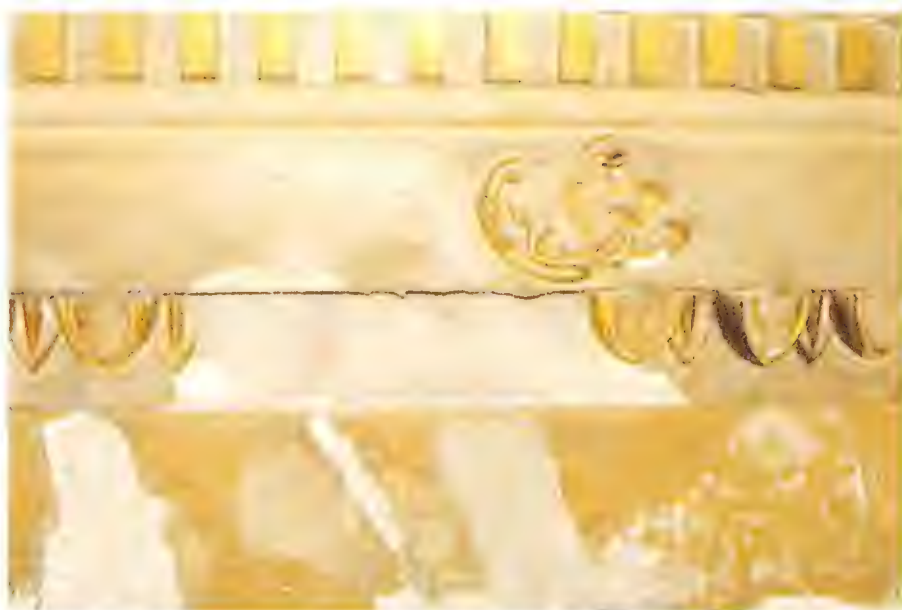
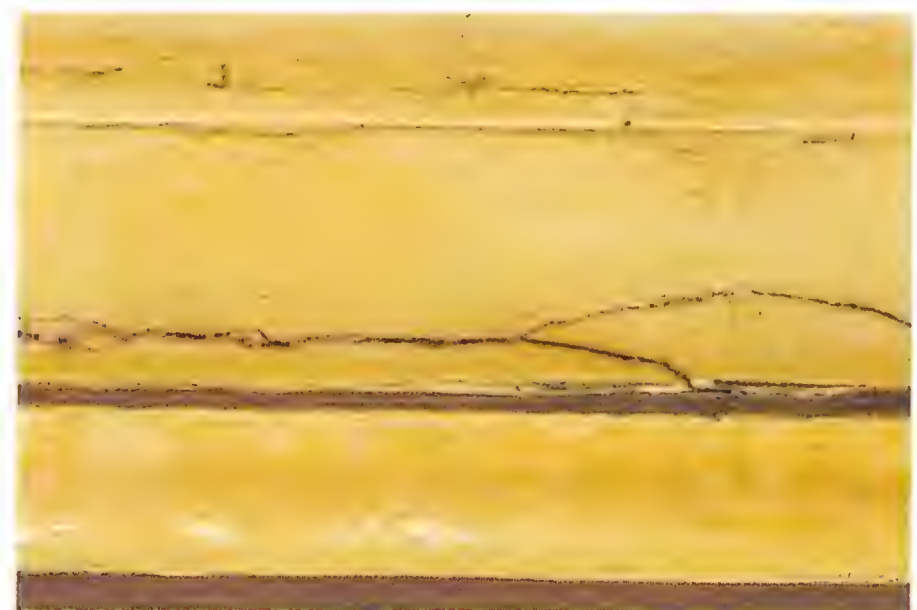
بعض من مظاهر التلف ببهو الجبلية

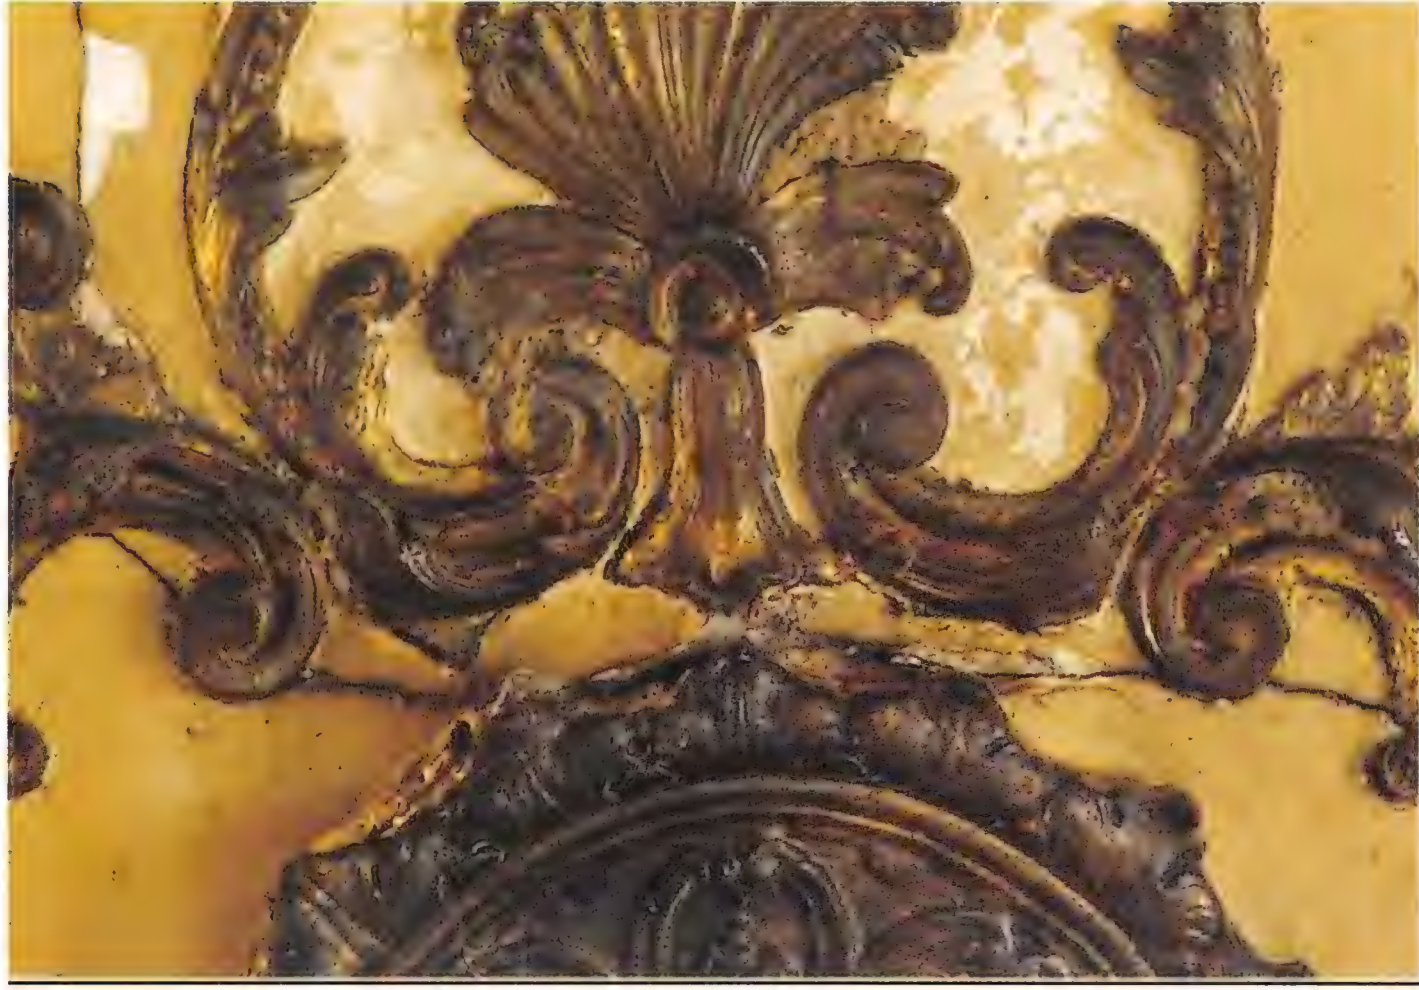
تذهيب تالف بالوحدات الزخرفية
